**ЭКСПЕРТНОЕ ИССЛЕДОВАНИЕ ПОСЛЕ ПОЖАРА КОНТАКТНЫХ УЗЛОВ ЭЛЕКТРООБОРУДОВАНИЯ
В ЦЕЛЯХ ВЫЯВЛЕНИЯ ПРИЗНАКОВ БОЛЬШИХ ПЕРЕХОДНЫХ СОПРОТИВЛЕНИЙ**

Методические рекомендации

РАЗРАБОТАНЫ Санкт-Петербургским филиалом ФГУ ВНИИПО МЧС России (канд. техн. наук К.Б. Лебедев; А.Ю. Мокряк; д-р техн. наук, проф. И.Д. Чешко).

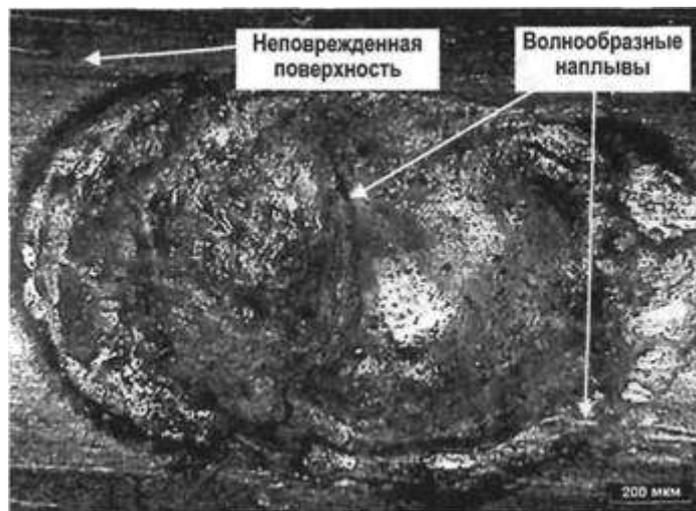
Рис. 2. Поверхность алюминиевого проводника со следами БПС (оптический микроскоп совместно с анализатором изображения *, 50[×])

Многочисленные микроразряды оставляют на контактных поверхностях следы электроэрозии в виде кратеров, микроплавлений, хребтов (далее подобные следы называются дефектами, характерными для БПС). Данная структура, возникающая на контактах из различных материалов (алюминия, меди, стали, латуни и др.), хорошо наблюдается при исследовании поверхности с помощью растровой электронной микроскопии - РЭМ (рис. 1), а также методом оптической микроскопии при использовании компьютерного анализатора изображения (рис. 2-5).

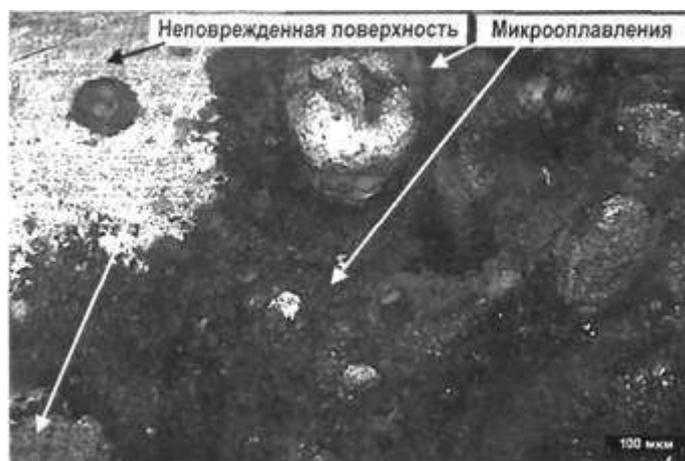
Рис. 3. Поверхность алюминиевого проводника со следами БПС (ОМ, 100[×])

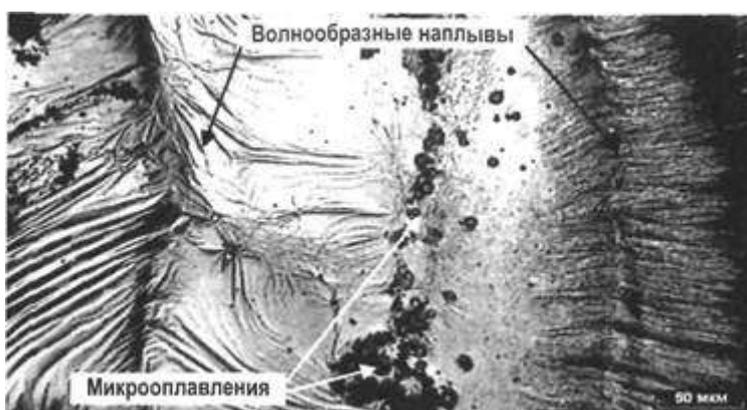
Рис. 4. Поверхность алюминиевого проводника со следами БПС (ОМ, 200")

Как было отмечено выше, в ходе протекания БПС может возникнуть комбинация искрового и безыскрового режимов. На рис. 4 показан один из возможных результатов подобной электроэрозии. На поверхности алюминиевого проводника сочетаются волнообразные участки - следствие безыскрового воздействия и микроплавления - результат интенсивного искрения.

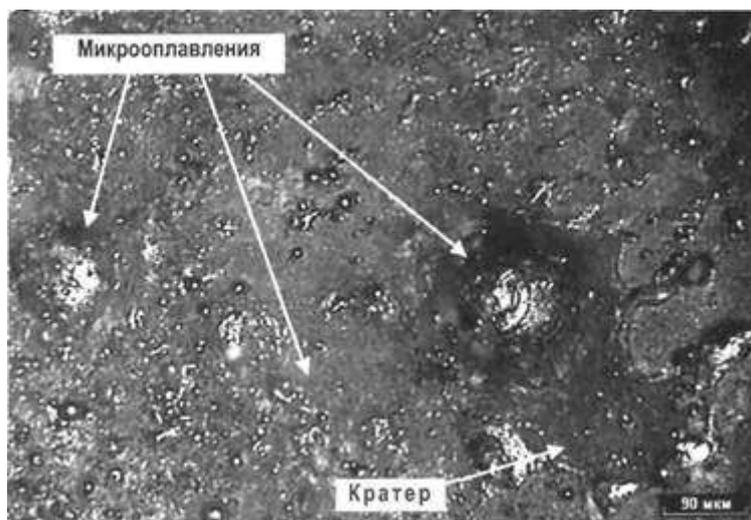
Рис. 5. Поверхность медного проводника, усеянная микрооплавлениями и микрорызгами (ОМ, 100[×])

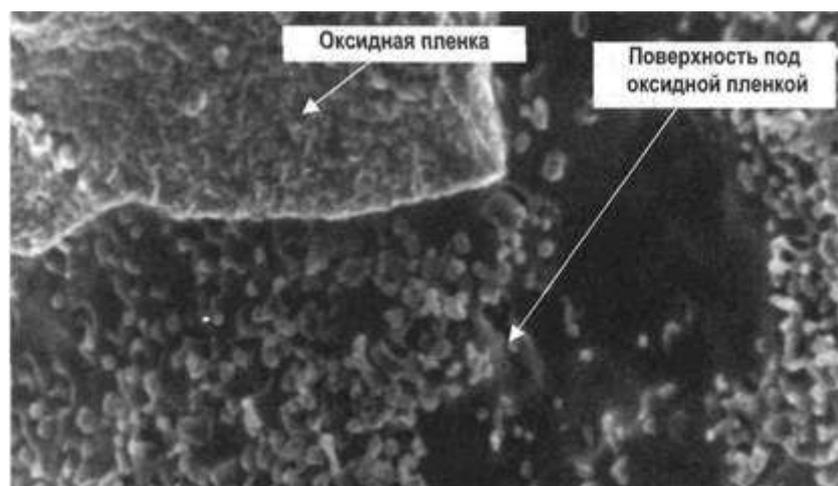
Рис. 6. Поверхность медного проводника на нагретом участке при отсутствии режима БПС (РЭМ, 1900[×])

Исчезновение технологических следов свидетельствует об изменении поверхностного слоя исследуемого объекта и возможной утрате признаков БПС или, наоборот, о возможном появлении новых дефектов, вызванных неравномерным отслоением пленки оксида (рис. 6). В этом случае дополнительно к оптической микроскопии или РЭМ рекомендуется применять еще один метод - рентгеноструктурный анализ (РСА) подходящих к контактному узлу медных проводов.

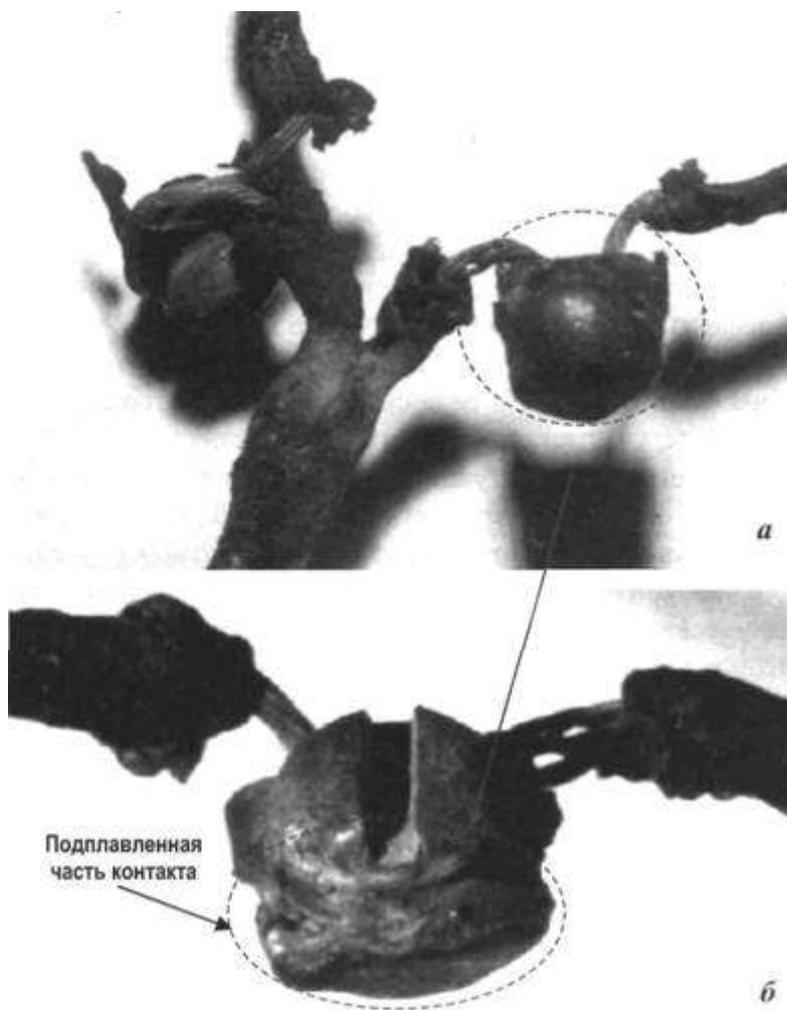
Рис. 8. Два контактных соединения, одно из которых частично оплавилось в результате локального нагрева при БПС:
а - общий план контактного соединения; б - крупный план оплавившихся винта и гайки

В некоторых ситуациях предположительный вывод о наличии на данном контактном узле БПС можно сделать уже на этапе визуального осмотра. Такое возможно в случаях, когда контактирующие элементы имеют явно большие термические повреждения (непосредственно в месте их контакта), чем другие подобные элементы или подходящие к узлу провода (рис. 8). Локальные термические повреждения могут быть на прилегающих к месту «плохого контакта» деталях.

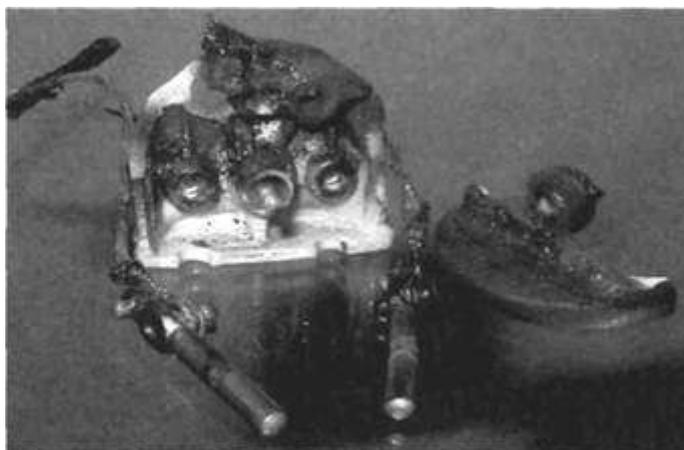
Рис. 17. Внешний вид штепсельной вилки со штифтами

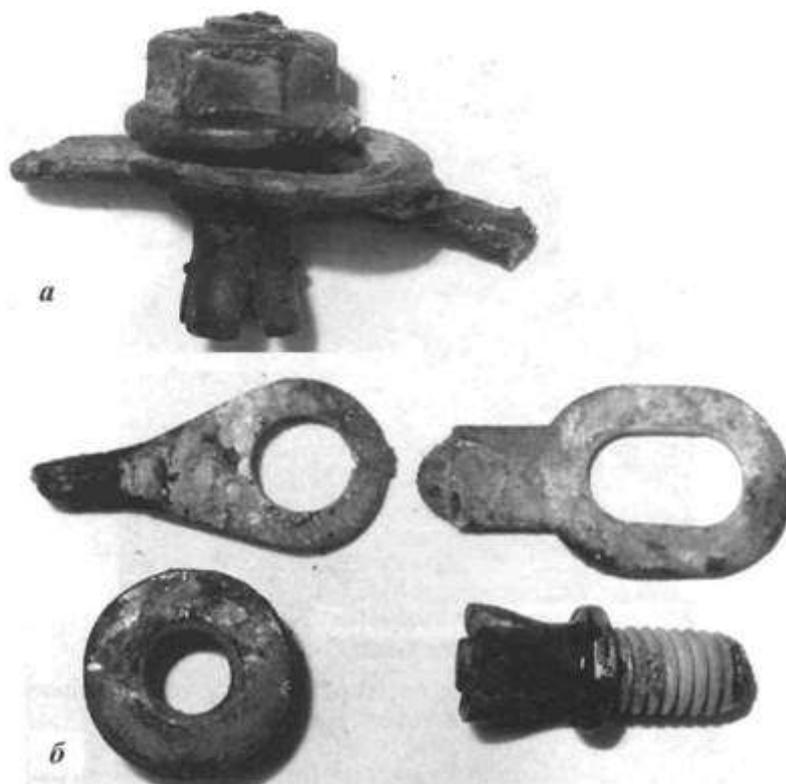
Рис. 28. Болтовое соединение: болт, гайка, два контакта: а - болтовое соединение в сборе; б - болтовое соединение после его разбора на составные части

Из места прогара был изъят контактный узел, представляющий собой болтовое соединение с контактами (рис. 28, а). Болтовое соединение включало в себя следующие составные части (рис. 28, б).

Представленное на исследование болтовое соединение было частью этой системы. Как видно из рис. 28, в этом контактном соединении отсутствовала контршайба, не позволяющая самопроизвольно раскручиваться гайке и болту. Наиболее вероятно именно этот факт послужил причиной возникновения аварийной ситуации.

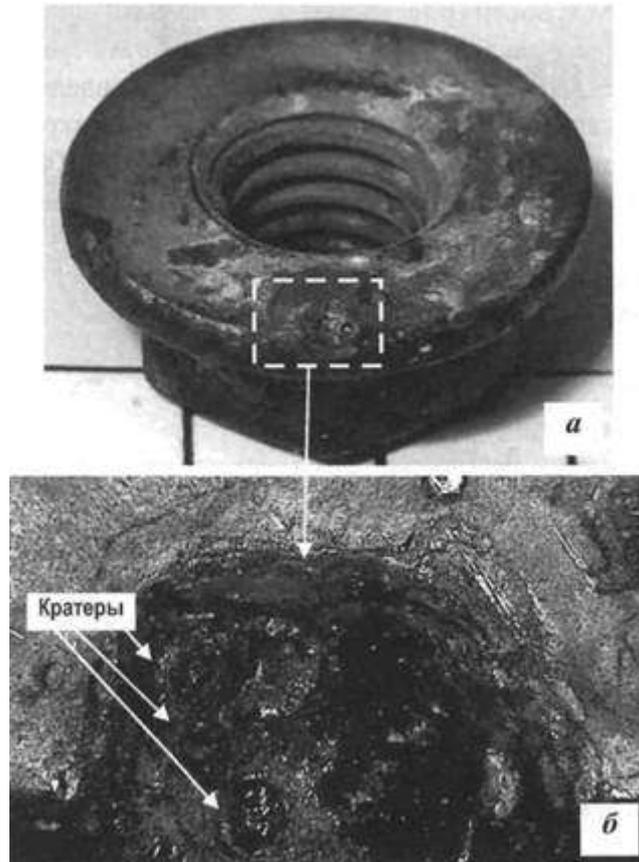
Рис. 30. Гайка (а) и микроструктура ее участка (б) со следами электроэрозии на контактной поверхности (ОМ, 50[×])

Гайка шестигранная с контактным основанием округлой формы, выполненная из стали. Внешний диаметр контактного основания гайки 13,9 мм, внутренний диаметр гайки 4,7 мм, высота гайки 6 мм. При визуальном осмотре на кромке округлой части гайки был обнаружен дефект поверхности размером приблизительно 1 × 1 мм (рис. 30, а). Для установления природы данного дефекта было проведено морфологическое исследование.

Исследование образцов проводили на металлографическом микроскопе «МЕТАМ ЛВ-31» с использованием компьютерной программы для анализа изображения Thixomet Standard 3.0, функции «расширенного фокуса» при увеличениях 50[×] и 200[×]. На рис. 30, б при 50-кратном увеличении видно, что в структуре исследуемого дефекта имеются микроуглубления правильной овальной формы с наплывами по краям. Изучить структуру дефекта при больших увеличениях не представлялось возможным вследствие слишком глубокого расположения дефекта на поверхности гайки - фокусное расстояние объективов с большим увеличением не позволяло сфокусироваться на объекте. Однако 50-кратного увеличения оказалось достаточно, и на поверхности гайки были выявлены следы протекания аварийного режима БПС.
